Analyse von Crimpverbindungen mit Tomografie

Die Mikrofokus-Computertomografie, auch Mikrofokus-CT genannt, ermöglicht die Prüfung von Fehlerstellen in Crimpverbindungen, ohne dass der zu prüfende Crimp zerstört wird. Zusätzlich sind die aufgenommenen Röntgenbilder als Digitaldaten verfügbar und beliebig weiterverarbeitbar.

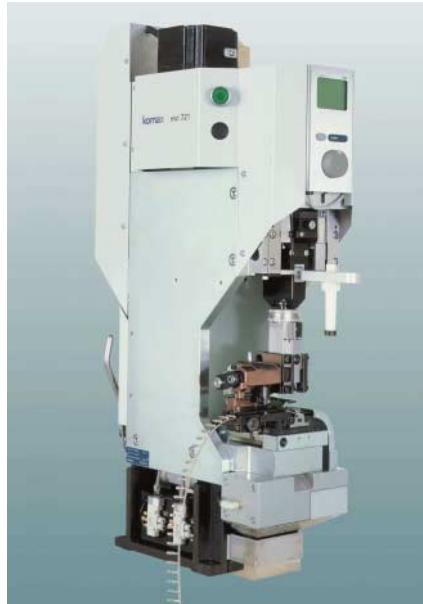
Bild 2: Crimp-Pressen mci 721 von Komax

Bei allen Crimpkraft-Verläufe mit der Komax-Presse mci 721 aufgenommen (Bild 2). Diese Presse verfügt über ein integriertes CFA mit Kraft- und Wegsensoren. In Bild 3 wird die Kraft in N (Newton) auf der vertikalen, der Weg des Werkzeuges in mm auf der horizontalen Achse (Crimp Height) abgebildet. Die Messgenauigkeit beträgt ca. 5 N (Kraft) und +/-5 µm (Weg).

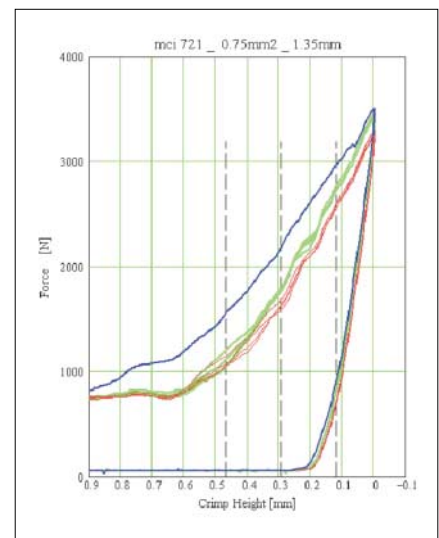
Bild 3: Crimpkraft-Kurven der tomografisch untersuchten Proben – grün: Crimp in Ordnung, blau: PVC im Crimp, rot: fehlende Litzen

Die Crimpkraft-Kurven in grüner Farbe bilden die Kraftverläufe der guten Crimpverbindungen ab. Fehlende Einzellitzen erzeugen bei gleicher Crimphöhe weniger Materialverdichtung, weshalb diese Kraftkurven (rot) unterhalb der guten Kraftkurven liegen.

Sobald PVC-Teile in den Crimpbereich zu liegen kommen, wird die Crimpverbindung übercrimpt. Die dazu gehörigen blauen Kraftkurven liegen oberhalb der grünen Kraftkurven. Bei diesem PVC-Fehler entspricht die Spitzenkraft trotzdem nur in etwa der Spitzenkraft von Gutcrimpungen.

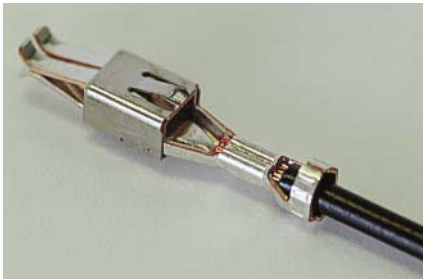
Bild 4: Gecrimpter Kabelkontakt an Litzeleitung

Die Versuchsreihe umfasst 20 Crimpungen. Verwendet wurden Litzeleitungen mit Querschnitt 0,75 mm² bei einer Soll-Crimphöhe CH = 1,35 mm (Bild 4). Dabei wurden abgetrennte Litzen, PVC-Einschlüsse und der Norm entsprechende Crimphöhen kombiniert. Vier typische Beispiele sollen im Folgenden näher erläutert werden. ▶

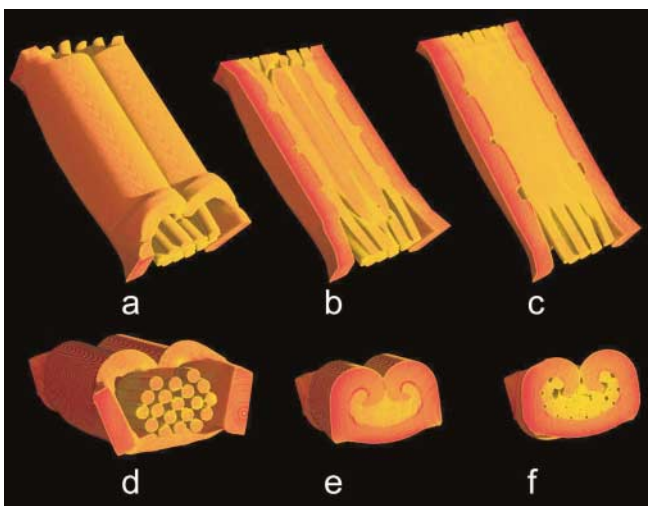
Bild 6: Crimp Nr. 13: Crimp in Ordnung, Litzenquerschnitt 0,75 mm², Crimphöhe 1,35 mm; a: Außenansicht des Crimps; b: Längsschnitt oberhalb Symmetrieachse; c: Längsschnitt unterhalb Symmetrieachse – in beiden Bildern ist im Strang keine Struktur mehr erkennbar; d: Außenansicht in Richtung des Drahteneinführung, 19 Litzen laufen in den Crimp ein; e: Vertikalschnitt an der dichtesten Stelle, der Querschnitt ist vollständig geschlossen; f: Vertikalschnitt am Auslauf, 19 Drähte verlassen den Crimp

Crimp Nr.13 (**Bild 6**) ist fehlerfrei und ist Referenzcrimp. In der dreidimensionalen Visualisierung zeigt der Vertikalschnitt (d) den Einlauf mit allen 19 Litzen noch getrennt. Im Vertikalschnitt in der Mitte (e) des Crimps sind die Litzen soweit verpresst, dass sie nicht mehr zu unterscheiden sind, am Ausgang (f) sind die 19 Litzen wieder soweit getrennt, dass sie gezählt werden können. Das Erscheinungsbild in den Längsschnitten oberhalb sowie unterhalb der Symmetrieachse zeigen die Bilder (b, c).

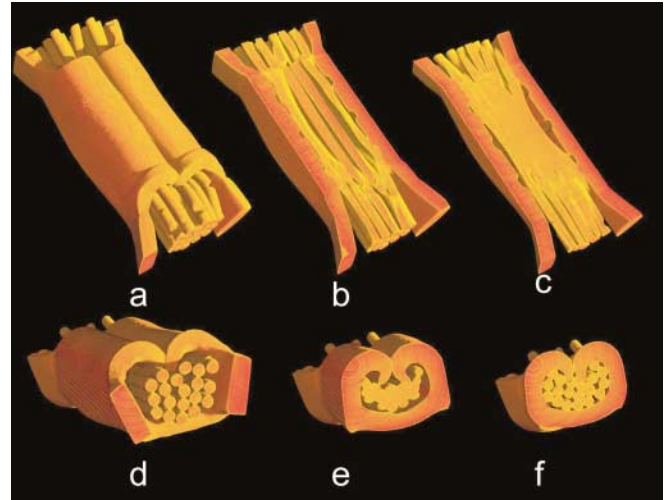
Bild 9: Crimp Nr. 6: Schmäler PVC-Ring im Crimp, Litzencrimp 0,75 mm², Crimphöhe 1,45 mm; a: Außenansicht des Crimps mit Kerben an den einlaufenden Drähten; b: Längsschnitt oberhalb Symmetrieachse; große mit PVC gefüllte Hohlräume; c: Längsschnitt unterhalb Symmetrieachse, links und rechts ist eingepresstes PVC als Hohlraum zu erkennen; d) Außenansicht in Richtung des Drahteinlaufs, 19 Litzen laufen in den Crimp ein; e: Vertikalschnitt nahe der mittleren Nut, die Litzen sind trotz PVC-Einschluss komprimiert; f: Vertikalschnitt am Auslauf, 19 Litzen vorhanden

Zur Simulation fehlerhafter Abisolierung wurde bei Crimp Nr. 6 (**Bild 9**) ein schmaler PVC-Ring etwa in der Mitte des Crimpbereiches belassen. In den Vertikal- und Längsschnitten sind eindeutig Hohlräume in der Crimpmitte zu erkennen, die dem Volumen entsprechen, das das PVC innerhalb der Crimpverbindung beansprucht. Das PVC selbst liefert in der metallenen Umgebung keinen Kontrast mehr und ist daher nicht direkt darstellbar. Zusätzlich sind an den einlaufenden Litzen (a) Kerben, die beim Abisolieren entstanden sind, zu erkennen.
