Holger Roth

2D- und 3D-Xray-Inspektion von Kabeln und Kabelverbindungen

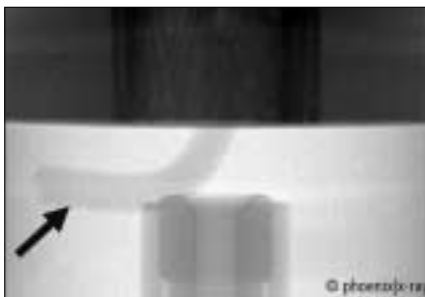
Bild 1: Mikrofokus-Röntgenbild eines HF-Koaxial-Steckverbinders. Bei der Montage hat der Mittelleiter das Aufnahme Loch im Mittelkontakt des Steckers verfehlt. Eine elektrische Unterbrechung war nicht nachzuweisen. Oben im Bild der Außenkontakt mit der Kabelabschirmung

In Steckverbindern können viele Fehler und Eigenschaften mit konventioneller Mikrofokus-Röntgentechnik nachgewiesen werden, z.B. Drahtverläufe im Hinblick auf mechanische Spannungen und Kurzschlüsse, Lunker in der Spritzmasse, Position der Kontakte im gesteckten Zustand sowie Löt- und Montagefehler bei der Konfektionierung (**Bild 1**).

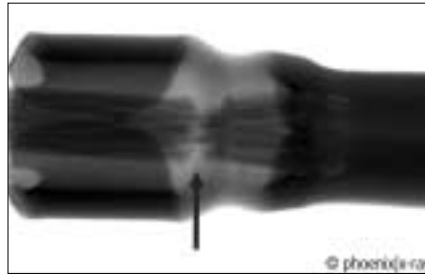
Bild 2: Mikrofokus-Röntgenbild eines Spannungsbruches eines Kabels in einem Spritzgussstecker, kurz vor einer Crimpverbindung

Im konventionellen Mikrofokus-Durchstrahlungs-Röntgenbild sind Kenngrößen wie die Crimp-Höhe, die Einstecktiefe der Kabel-litzen in die Verpressungszone und Fehler wie Spannungsbrüche (**Bild 2**) sehr gut bis in den Mikrometerbereich nachweisbar. Noch feinere Fehler im Nanometerbereich sind mit Nanofocus-Röntgenröhren zu-

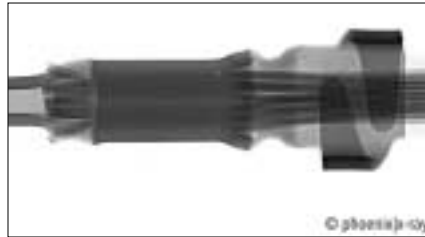
Bild 3: Mikrofokus-Röntgenbild der Crimpverbindung eines Kabels mit 19 Einzellitzen, Gesamtquerschnitt 0,75 mm². Die Einzellitzen sind durch Überlagerung nicht mehr zu unterscheiden. Der Kabelstrang läuft von rechts ein

Für die Prozesskontrolle sind aber auch tiefergehende Qualitätsmerkmale wichtig. Insbesondere ist z.B. interessant, wie gut im Querschnitt des Crimps die Litzen verdichtet sind, oder ob etwa einzelne Litzen fehlen oder auf einer bestimmten Länge abgerissen sind. Zwar werden derartige Fehler z.B. durch 100%ige Crimpkraftanalyse (Crimp-Force-Analyse, CFA) und prozessbegleitende Überprüfung der Auszugskraft erkannt und aussortiert, eine Analyse der Fehler konnte jedoch bisher nur im Schliß erfolgen, da es im konventionellen Röntgenbild z.B. bei mehr als 10 Einzellitzen nicht mehr möglich ist, diese zu zählen oder die Dichte im Crimp zu beurteilen (**Bild 3**).

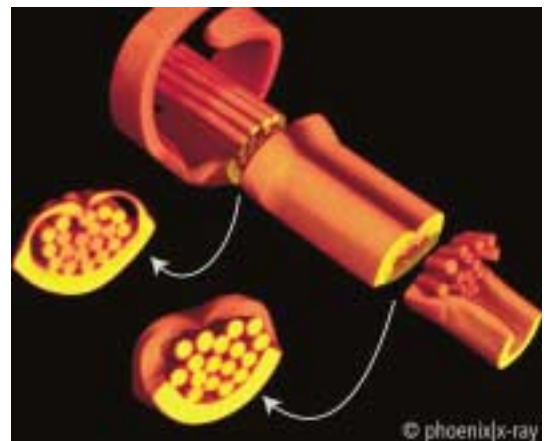
Bild 4: Visualisierung eines tomographischen Volumendatensatzes: Dargestellt ist der Crimp aus Bild 3 in einer Außenansicht. In die Darstellung können beliebige Schnitte zur Darstellung des Crimpinneren gelegt werden. Hier ist als Beispiel je eine Scheibe aus dem Kabel-einlauf (hinten) und Kabelauslauf (vorn) dargestellt, in denen die Litzen leicht gezählt werden können: 19 Litzen laufen in die Verpressungszone ein aber nur 17 laufen aus. (Zwei Litzen wurden zur Simulation eines typischen Fehlers auf der halben Länge abgetrennt.) Die Bilddaten wurden mit Hilfe des Mikrofokus-Tomographiesystems Vtomex und der Rekonstruktionssoftware Sixtos gewonnen. Der Durchmesser des Crimps an den Schnittstellen ist etwa 2 mm

sierungen der Crimpverbindungen können Einschlüsse, mangelnde Verdichtung (Hohlräume), die Form der Crimpbögen und fehlende Litzen nachgewiesen werden (**Bild 4**), was in konventionellen Durchstrahlungsbildern nicht möglich und mit mechanischen Schliffen ungleich aufwendiger ist.

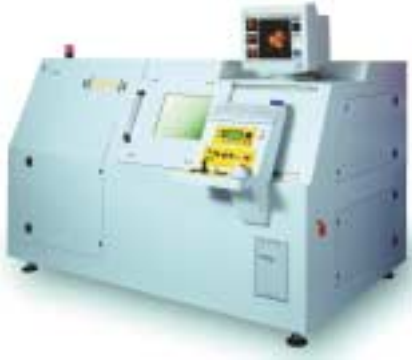
Bild 5: Das Mikrofokus-Tomographiesystem erreicht eine Volumenauflösung von 4 µm und liefert rekonstruierte Volumendaten innerhalb von 15 Minuten, so dass diese unmittelbar nach Ende der Aufnahmezeit zur Verfügung stehen
